**Artenschutzrechtliche Potentialanalyse
für das Bauprojekt Wohnen am Mühlgraben
in Teutschenthal / OT Benkendorf**

Stand: 11.04.2023

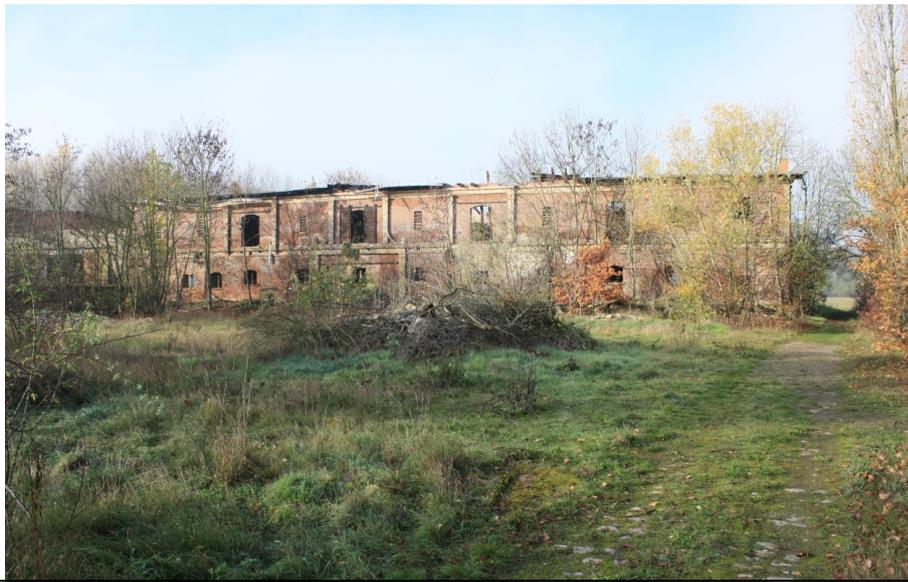
Insgesamt handelt es sich bei der Vorhabensfläche um ein augenscheinlich seit Jahrzehnten aufgelassenes, ehemaliges landwirtschaftliches Betriebsgelände mit einem großen ruinösen Rinderstall, ebenfalls verfallenden betrieblichen Nebenflächen und Sukzessionsvegetation (vgl. Foto 1).

Foto 1:
Gesamtansicht Gebäude und Vorgelände von der Rosa-Luxemburg-Straße aus. Am rechten Bildrand ist die gepflasterte Zufahrt zum Stallgebäude zu erkennen.

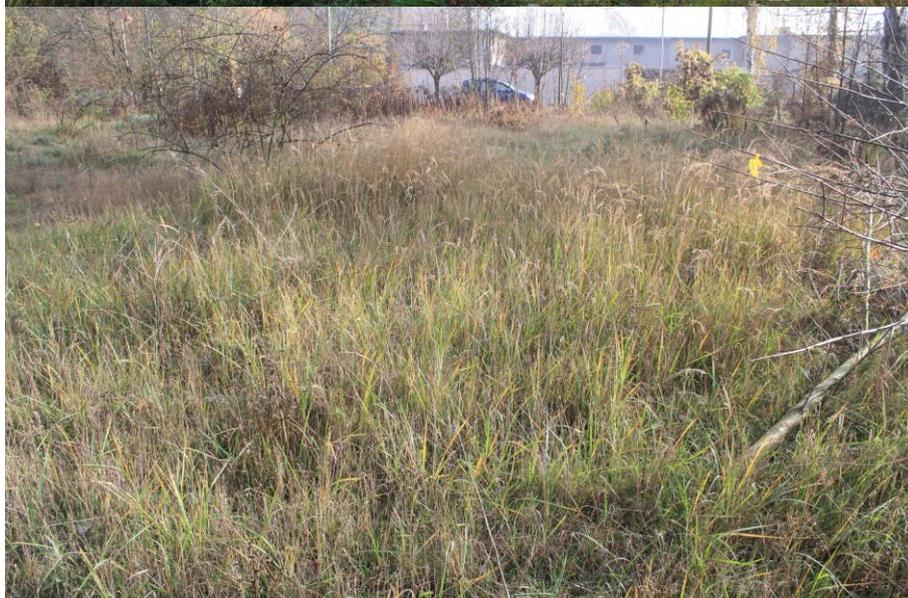
Foto 2:
Dichte, verfilzte und ruderaler Grasflur dominierendes (Landreitgras) zwischen Stallgebäude und Rosa-Luxemburg-Straße.

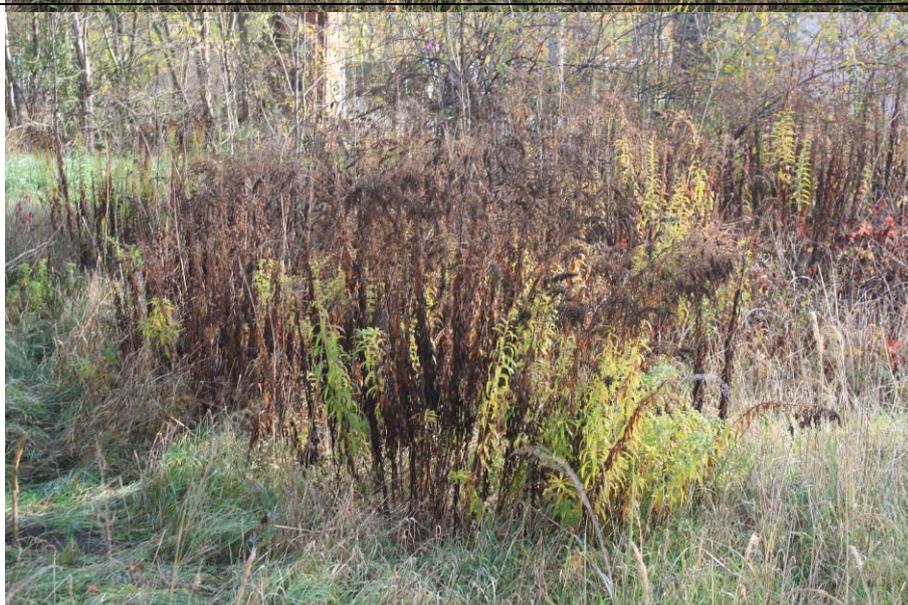
Die gehölzfreien Bereiche sind überwiegend von Brennnessel (*Urtica dioica*) und im nordöstlichen Teil der Vorhabensfläche auch durch Landreitgras (*Calamagrostis epigeios*) und Kanadische Goldrute (*Solidago canadensis*, vgl. Foto 3) gekennzeichnet. Offene, vegetationsfreie Substrate sind nicht vorhanden.

Foto 3:
Neophytische Kanadische Goldrute (*Solidago canadensis*) zwischen Stallgebäude und Rosa-Luxemburg-Straße.

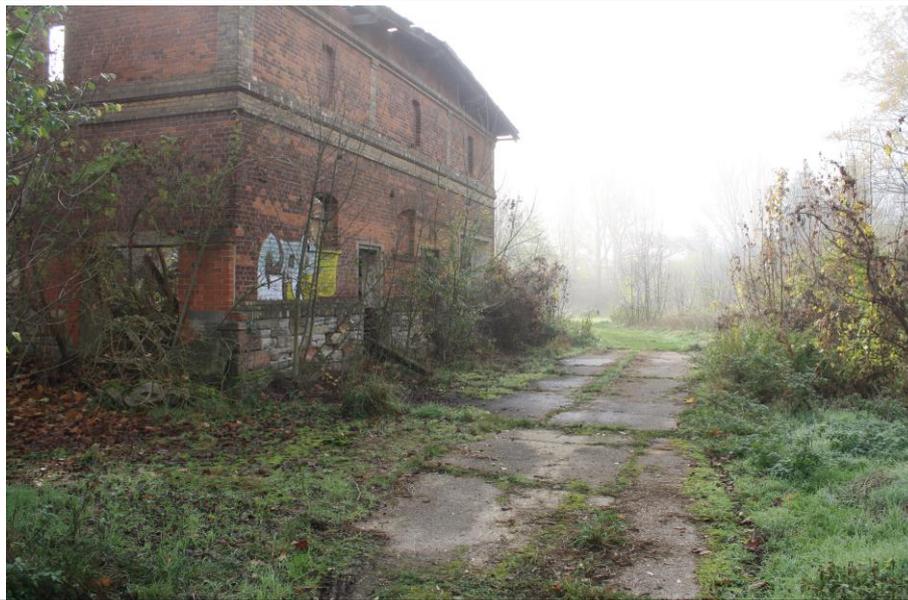
Foto 4:

Um das gesamte Gebäude herum ist der Boden mit einem Betonbelag befestigt.

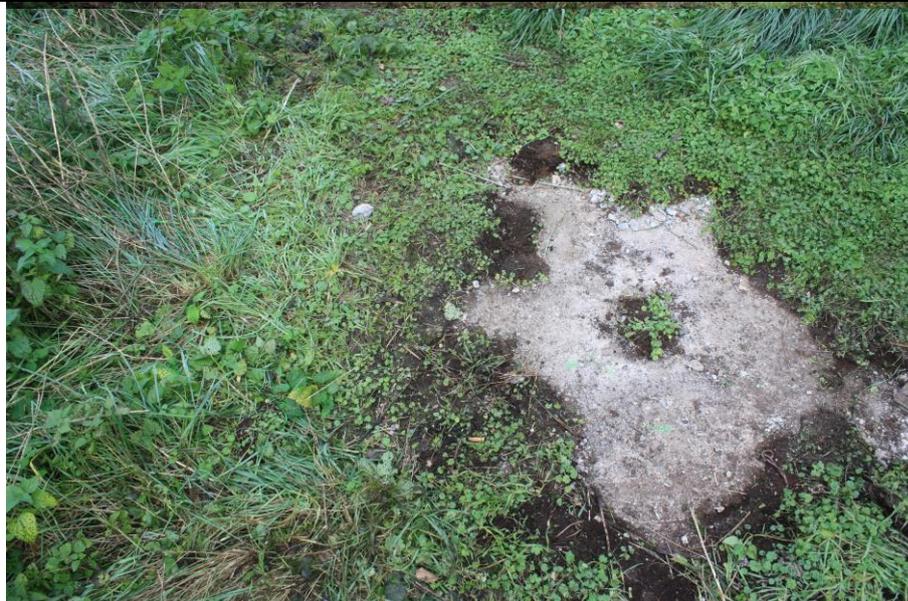
Foto 5:

Großflächig bildete sich durch Substratansammlung eine überwiegend dichte und ruderale Vegetationsdecke auf dem betonierten Bodenbelag.

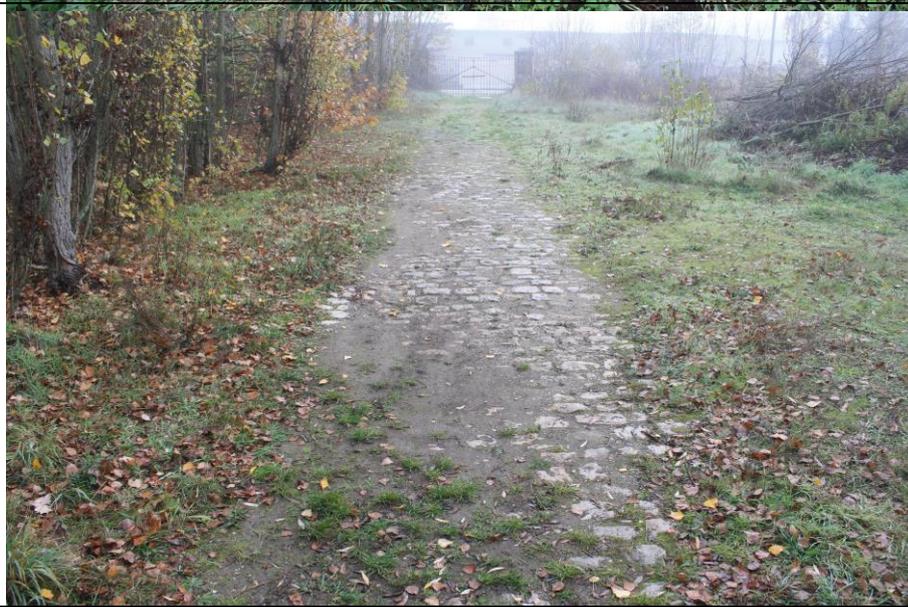
Foto 6:

Von der Rosa-Luxemburg-Straße aus führt eine gepflasterte Zufahrt zum Stallgebäude.

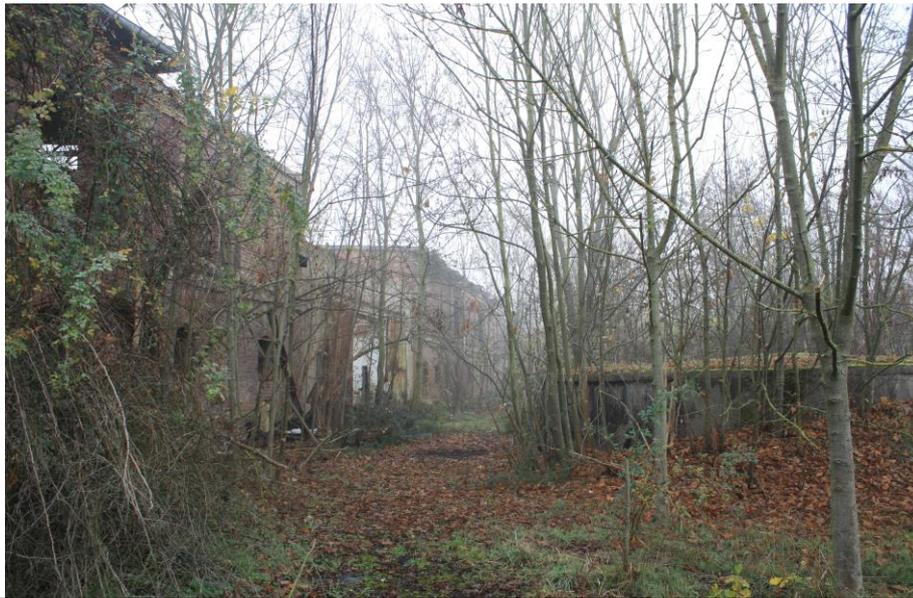
Foto 7:

Weiterhin befinden sich auf der Vorhabensfläche vier ruinöse Silos (Beton, vgl. Foto 7), welche aufgrund des unsicheren Bauzustandes nicht sicher begehbar sind und daher eine gründliche Begehung / Begutachtung nicht möglich war. Augenscheinlich wurden die Silos zu Zeiten der landwirtschaftlichen Nutzung mindestens zum Teil als Güllebecken genutzt. Gemäß aktuellem geotechnischem Gutachten von G.U.T. (2023) wurden die Silos „... augenscheinlich mit Bauschutt und Müll verfüllt und sind mit Wasser vollgelaufen.“ Eine weitergehende Untersuchung der Silos/Güllebecken erfolgte durch G.U.T. aufgrund des schlechten bautechnischen Zustandes ebenfalls nicht. Im Bereich der Güllebecken wurden in Bodenproben aus dem Grundwasserschwankungsbereich extrem erhöhte Konzentrationen von Kalium und Stickstoff festgestellt, welche nach G.U.T. (2023) auf eine Kontamination des Bodens durch Gülleeintrag hinweist. „Ob der Stoffeintrag auf die aktive landwirtschaftliche Nutzung zurückgeht, oder ob noch Gülle in den Becken/Schachtbauwerken zurückgeblieben ist ... und über schadhafte Stellen in den Untergrund gelangt, ist jedoch unklar.“ (G.U.T. 2023). Östlich vor der Stallruine befindet sich flächig abgelagerter Bauschutt.

Außerhalb des Stallgebäudes sind auf fast der gesamten Fläche sukzessiv Gehölze, v.a. Gemeine Esche aufgekommen, welche im belaubten Zustand eine starke Beschattung verursachen. Rechts im Bild ist ein nicht zugänglicher, verschlossener Beton-Silo zu erkennen.

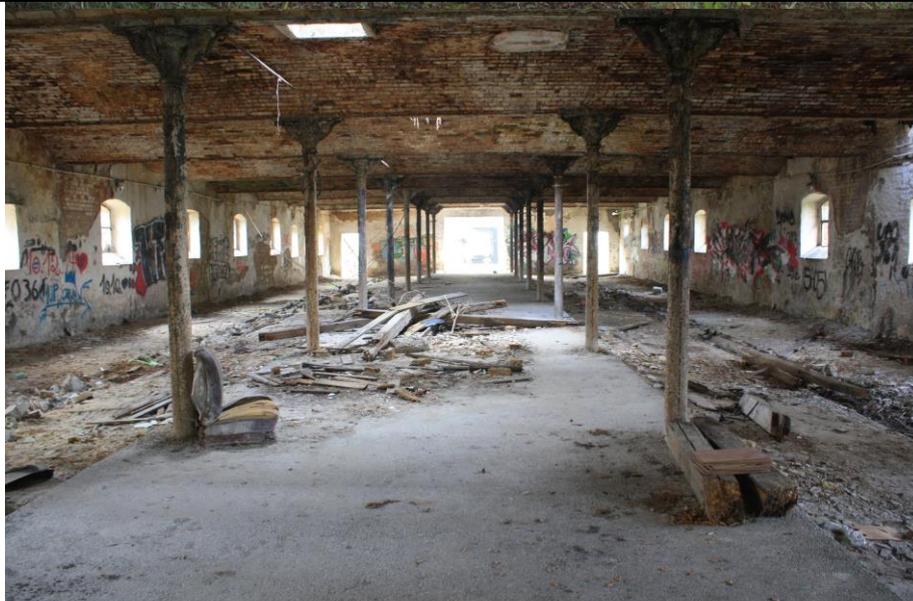
Foto 8:

Das vergleichsweise große Stallgebäude ist augenscheinlich langjährig ruinös (vgl. Fotos 8-15), das Dach ist überwiegend eingestürzt (vgl. Foto 11-14), überwiegend ohne Bedeckung,

Blick in das Innere eines Teils des Stallgebäudes vom nördlichen Zugang aus: ein sehr großer und offener Raum, mit offenen Fensterbänken und Türen sowie Lichteinfall von oben aufgrund des fehlenden Daches.

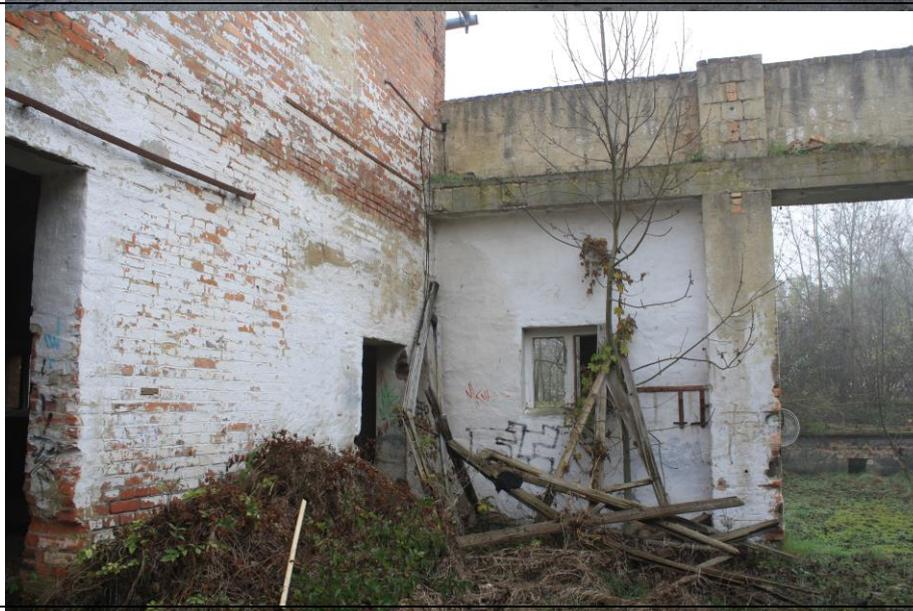
Foto 9:

Gänzlich offener Teilbereich im mittleren Teil des Stallgebäudes.

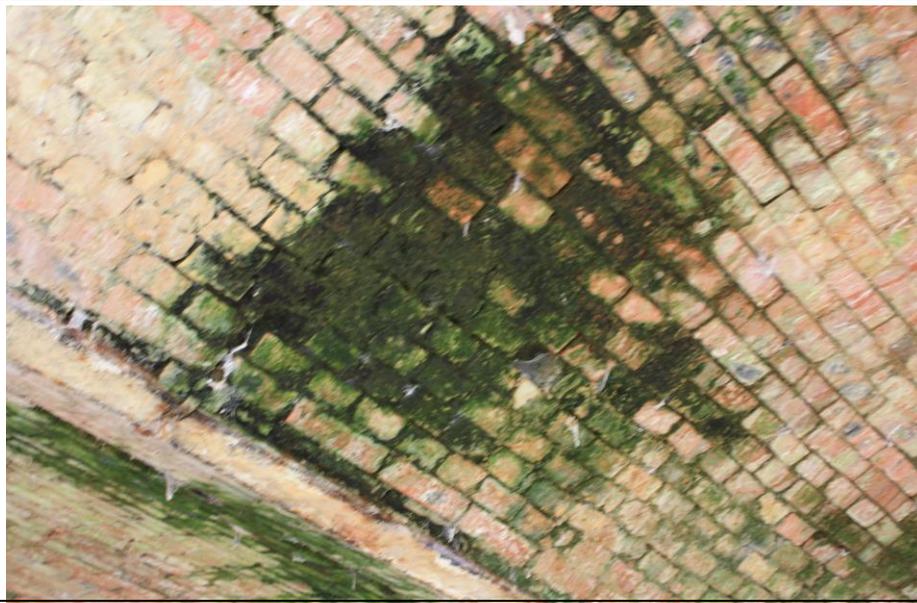
Foto 10:

nicht begehbar und mehr oder weniger komplett offen. Die Innenbereiche des Gebäudes sind aufgrund des offenen Daches, der fehlenden Fenster und Türen der Witterung ausgesetzt. Teilweise fanden sich Algen- und Moosablagerungen an den Innenwänden (vgl. Foto 10), teils sind die Mauersimse mit Gehölzen bewachsen. Die Wände sind sowohl außen als auch innen zu großen Teilen unverputzt bzw. ist der ursprünglich vorhandene Putz abgefallen. Um das Stallgebäude herum befinden sich augenscheinlich großflächige Betonflächen (vgl. Foto 4 und 5), welche überwiegend mit einer dünnen Bodenschicht überdeckt und einer ruderalen Vegetationsdecke überwachsen sind. Weiterhin führt von der Rosa-Luxemburg-Straße aus eine gepflasterte Zufahrt bis an das Gebäude heran (vgl. Foto 6).

Aufgrund der starken Gebäudeschäden und eindringenden Niederschlagswassers bildeten sich teils dicke Algen- und Moosmatten an den Innenwänden des Stallgebäudes.

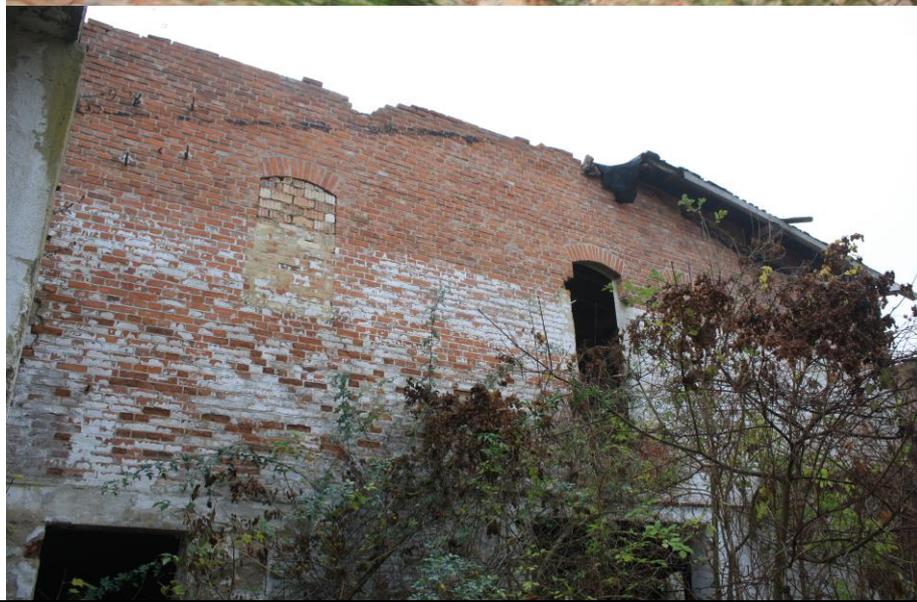
Foto 11:

Zu großen Teilen fehlte der Dachstuhl auf dem Gebäude völlig bzw. war stark beschädigt.

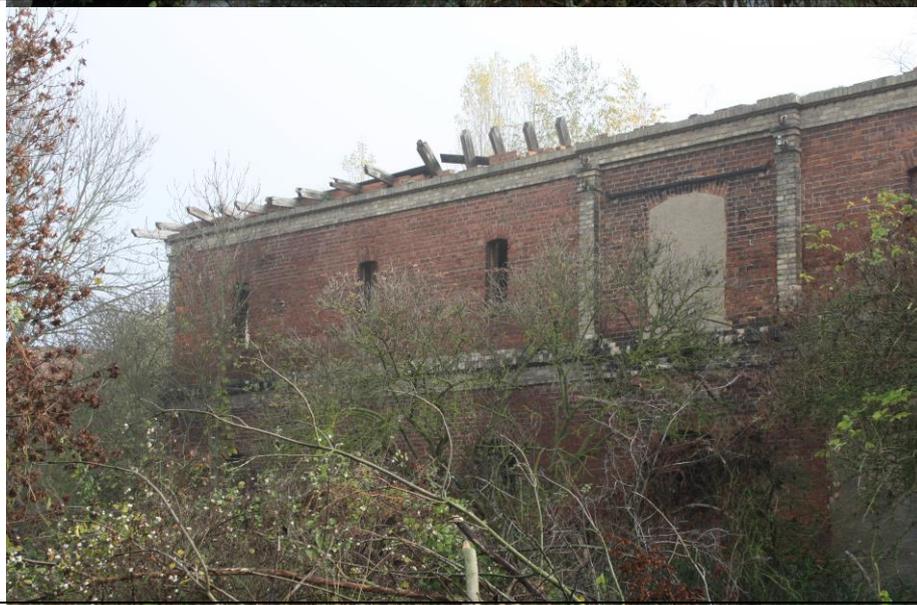
Foto 12:

Fehlender bzw. stark beschädigter/eingestürzter Dachstuhl und Sukzessionsgehölz vor dem Stallgebäude.

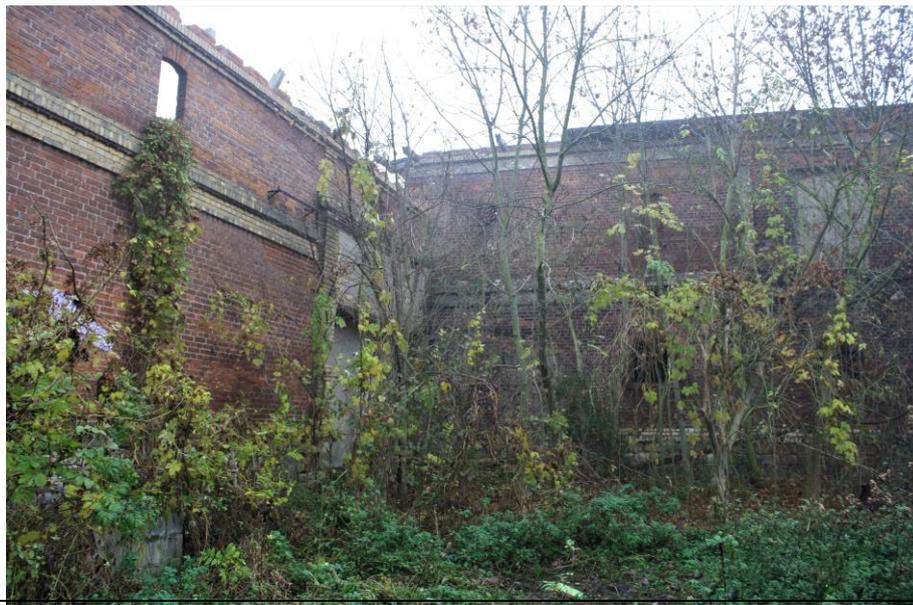
Foto 13:

Sukzessionsgehölz mit Brennnessel im Unterwuchs und Hopfenschleier (z.T. auch am Gebäude) sowie fehlenden Dach. Mindestens teilweise befinden sich die Sukzessionsgehölze und die Ruderalfluren v.a. in direkter Nähe des Stallgebäudes über einem Betonbelag.

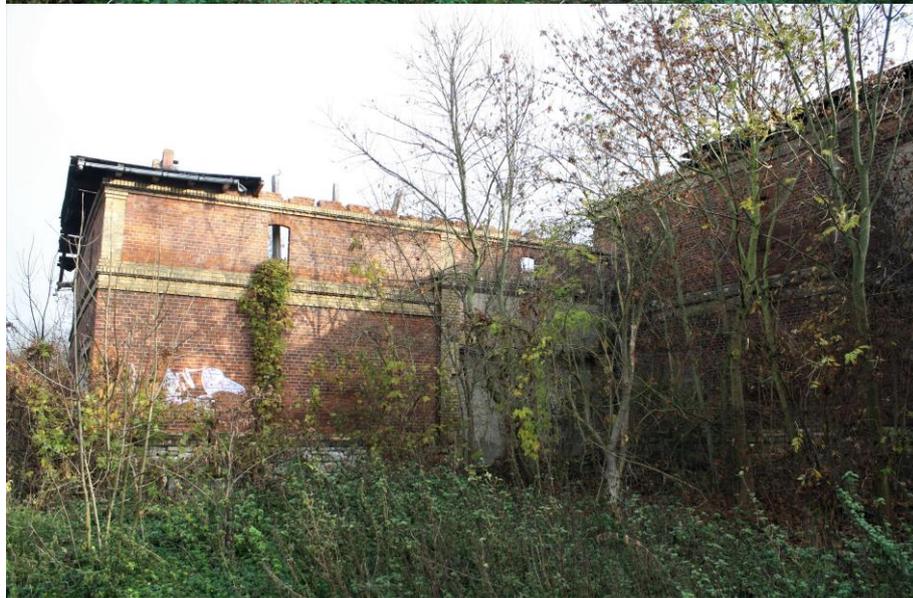
Foto 14:

Nur teilweise vorhandener, baufälliger bzw. fehlender Dachstuhl sowie dichte Ruderalvegetation und Sukzessionsgehölz vor dem Gebäude.

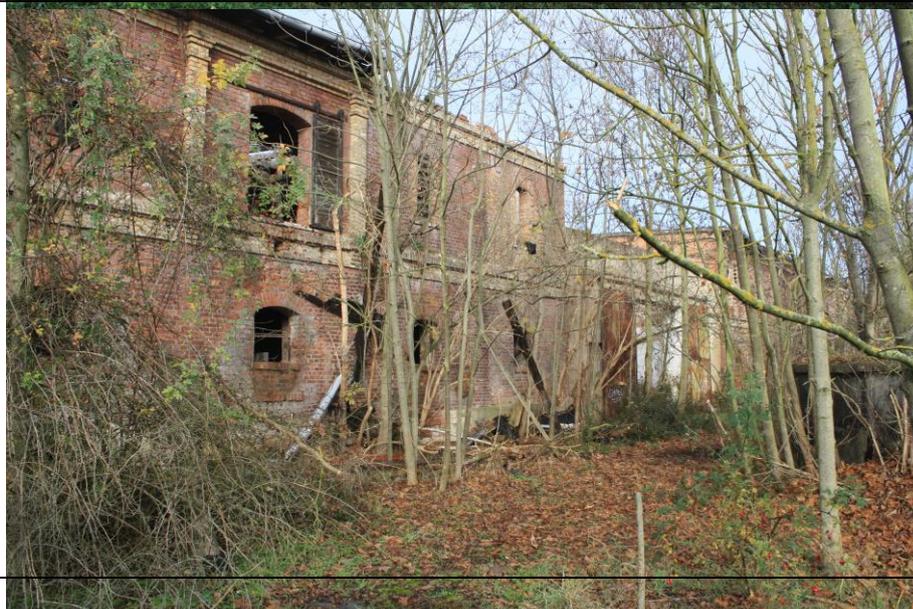
Foto 15:

Blick auf das ruinöse Stallgebäude und sukzessiv aufgekommene Eschen vor dem Gebäude. Blick von Südosten auf das Gebäude.
